国会事故調の福島第一原発 1 号機 4 階の現地調査要望に対する東京電力説明についての論点
 — 東京電力説明(第三者検証委員会見解を含む)と新聞報道等が指摘する問題点 —

平成 25 年 4 月 4 日
東京電力株式会社

国会事故調が地震による損傷の可能性を排除しない主な理由6点に対する当社見解

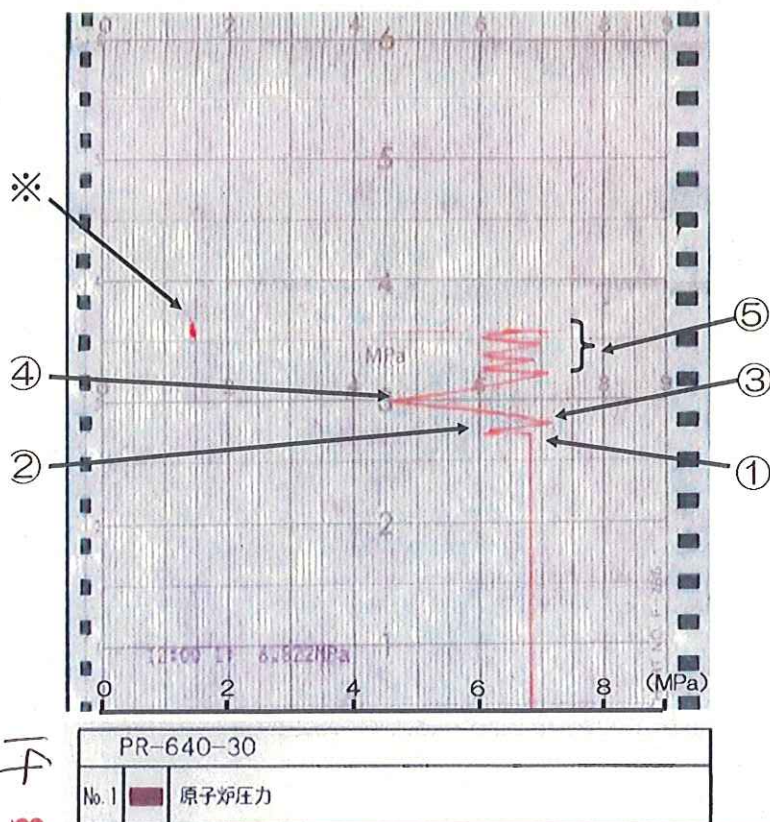
①-2 地震発生直後のプラント状況(福島第一1号機)

- ① 地震によるスクラム(14:46)
- ② 主蒸気隔離弁(MSIV)閉止に伴う圧力上昇
- ③ IC作動に伴う減圧(14:52)
- ④ IC停止に伴う圧力上昇
- ⑤ ICによる圧力変動

※ 15時30分過ぎに津波が到来したと想定される。津波の影響によると思われる記録終了

15時以降、記録終了までの間、約6~7MPaの範囲で制御されている。

今回の事故の状況に応じた正常な挙動が見られる一方、地震による破損を示す挙動は見られない。

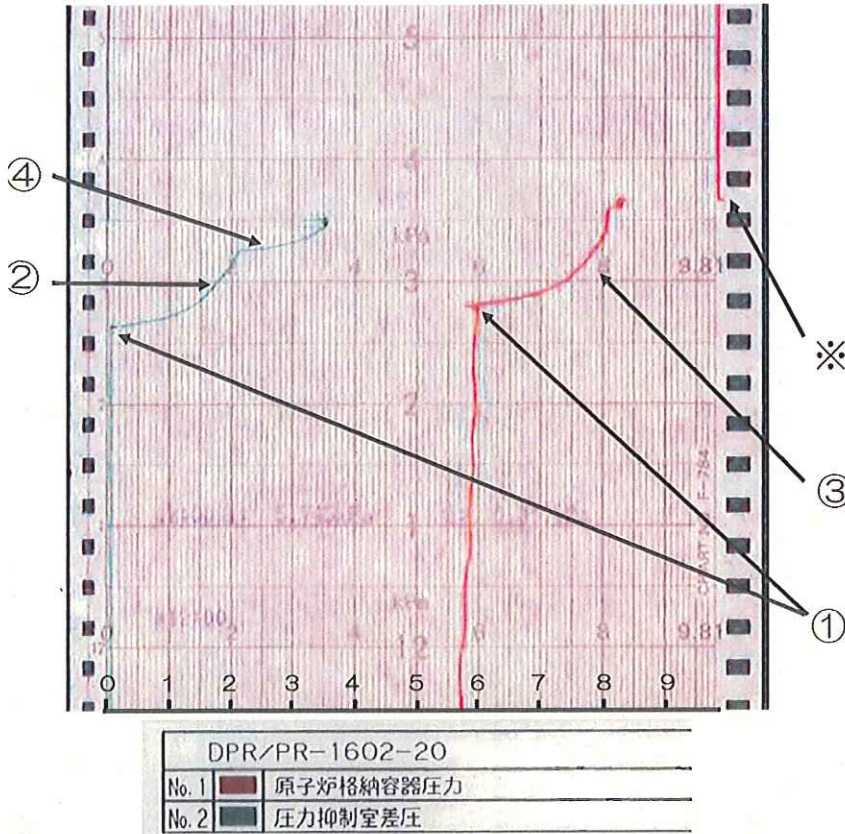
①-3 地震発生直後のプラント状況(福島第一1号機)

- ① 地震によるスクラム(14:46)
- ② 格納容器圧力上昇に伴う差圧上昇
- ③ 格納容器空調停止に伴う圧力上昇
- ④ 圧力抑制室冷却に伴う圧力抑制室側圧力低下

※ 15時30分過ぎに津波が到来したと想定される。津波の影響により正確な指示をしていないことも想定される。

格納容器空調停止に伴う圧力上昇、
圧力抑制室の冷却に伴う差圧の更なる
上昇あり。

今回の事故の状況に応じた正常な挙動が見られる一方、地震による破損を示す挙動は見られない。

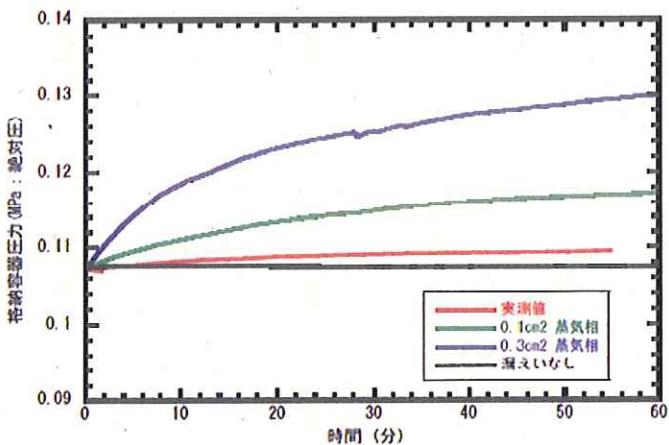
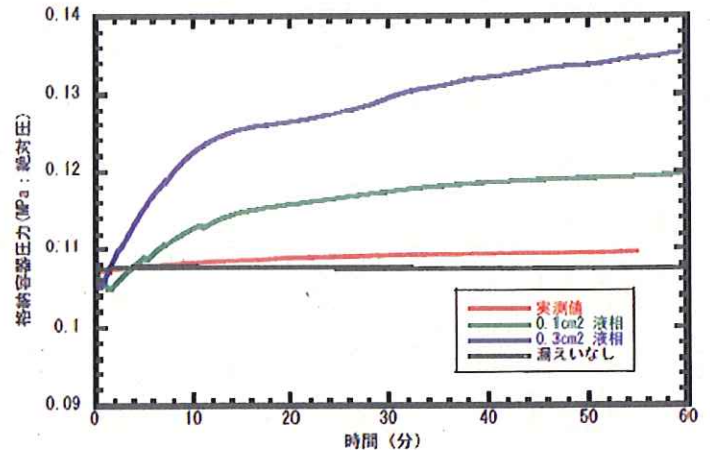
②-1 JNES解析: 漏えい面積0.3cm²、0.1cm²の格納容器圧力

原子炉圧力容器の挙動解析では、漏えい面積が0.3cm²(漏えい量:7.2t/h(液相)、0.72t/h(蒸気相))の損傷が生じた場合や漏えいがない場合の原子炉圧力容器の温度・圧力変動については実挙動と有意な差がないとの結果となっているが、同程度の漏えいを想定した原子炉格納容器の挙動解析では実挙動よりも圧力変化が大きくなっている。

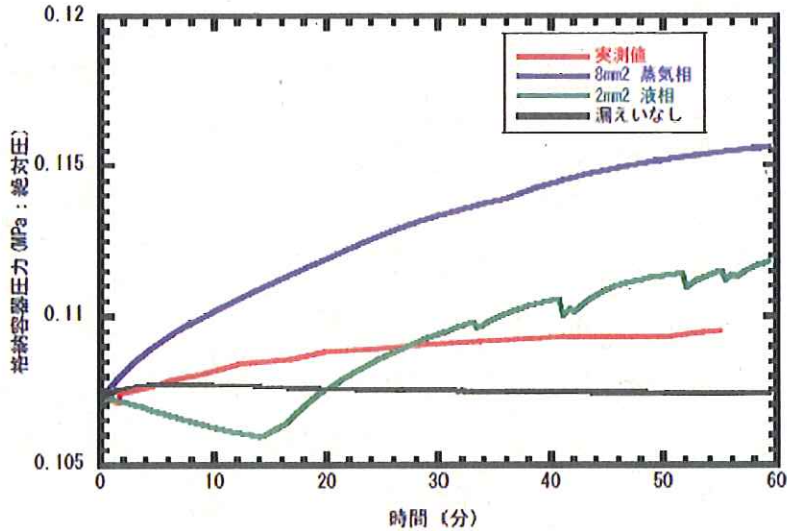
②-2 JNES解析: 0.23m³/h相当の冷却材漏えいが生じた場合の格納容器圧力

○ さらには、漏えい面積がより一層小さい漏えいについても、「保安規定上許容される 0.23m³/h 相当の漏えい (漏えい面積：0.02 cm² (液相)、0.08 cm² (蒸気相)) を想定した原子炉格納容器の挙動解析でも、温度上昇は実機のばらつきの範囲であるが、圧力上昇は実挙動よりも大きく、0.23m³/h 相当以上の冷却材漏えいの可能性は低いと思われる。」としています。【②-2 参照】

保安規定において、格納容器内の原子炉冷却材漏えい率(不明確な箇所からの漏えい率)は0.23m³/hに運転上制限されていることから、0.23m³/h相当の冷却材漏えいとなる漏えい面積(蒸気相の場合で8mm²、液相の場合で2mm²)での解析を実施。

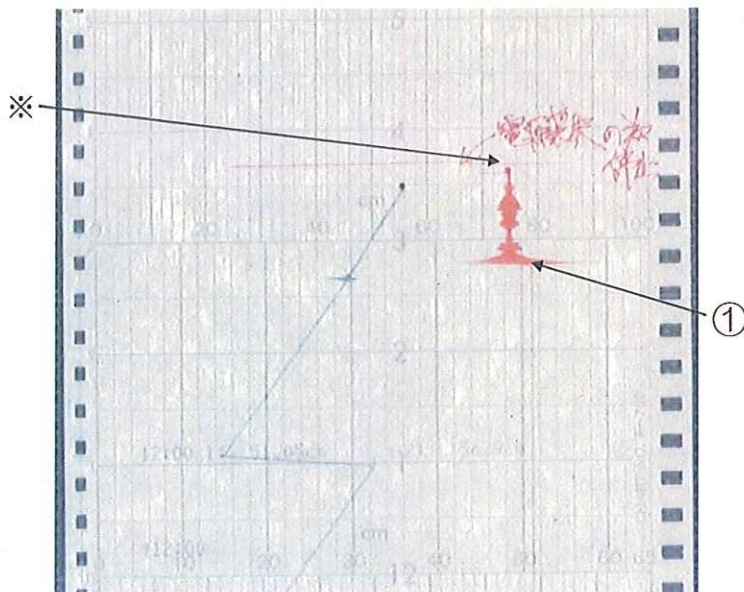
②-3 地震発生直後のプラント状況(福島第一1号機)

○ なお、事故発生時の原子炉格納容器床サンプル (原子炉格納容器底部にある水貯槽で、格納容器内で漏えいがあると水位が上昇する) 水位に増加が見られず、配管等の損傷による原子炉水の漏えいはなかったと考えています。【②-3 参照】

①地震によるスクラム(14:46)

※ 15時30分過ぎに津波が到来したと想定される。津波の影響によると思われる記録終了。

格納容器床サンプの水位が増加していないことから、配管等の損傷による原子炉水の漏えいはなかった

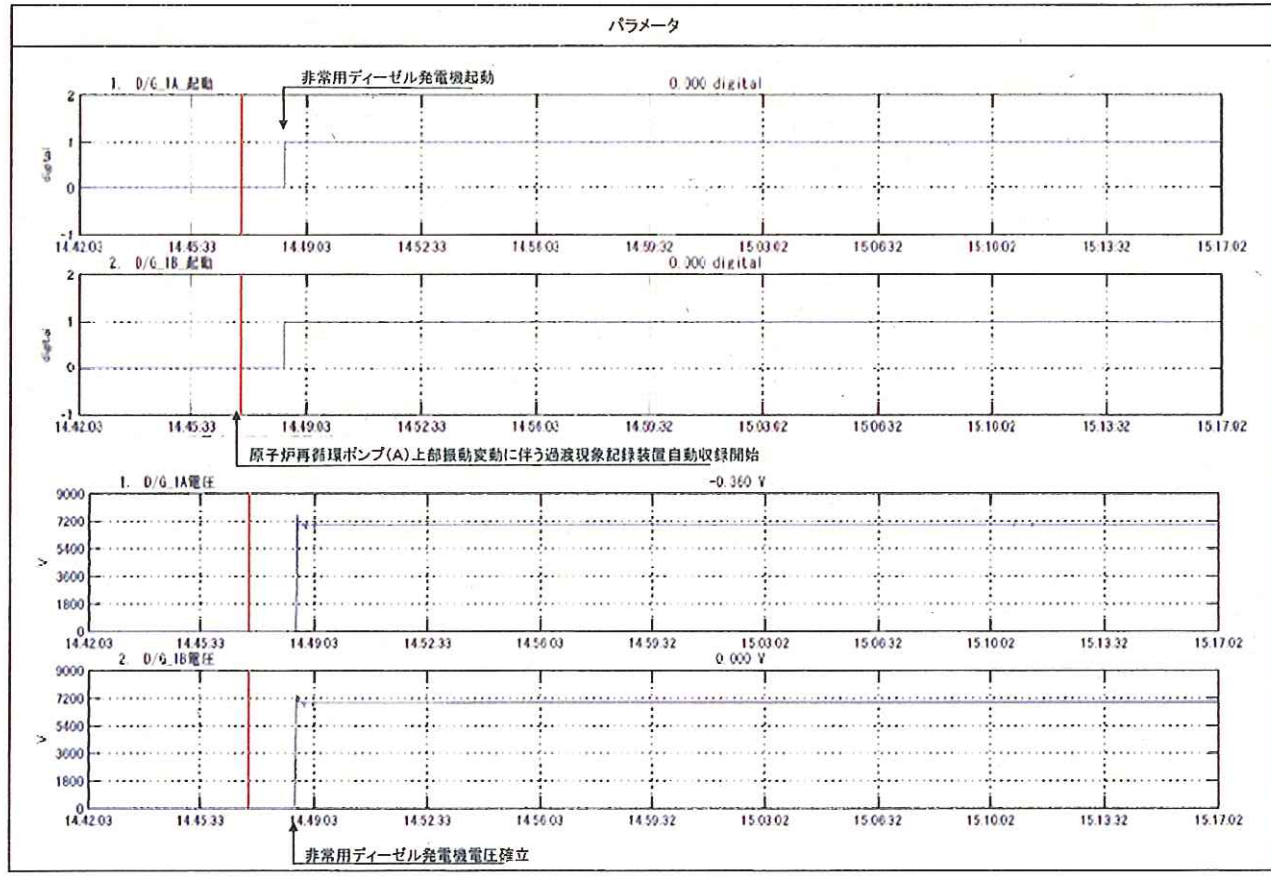
③-2 福島第一1号機 D/Gの起動・運転状況

・地震直後に自動起動してからの 1号機 D/G(A)の運転状態は、複数回の余震 (震度 4 以上) 等にかかわらず安定していたことが記録から判っています。

・トリップしたと考えられる時刻 (15:30~15:40 頃) には津波の影響以外に余震 (震度 4 以上) 等の外乱要因はなく、1号機 D/G(A)以外の多数の D/G、海水ポンプ等も同じ頃 (津波の発電所到達時刻頃)、停止しております。

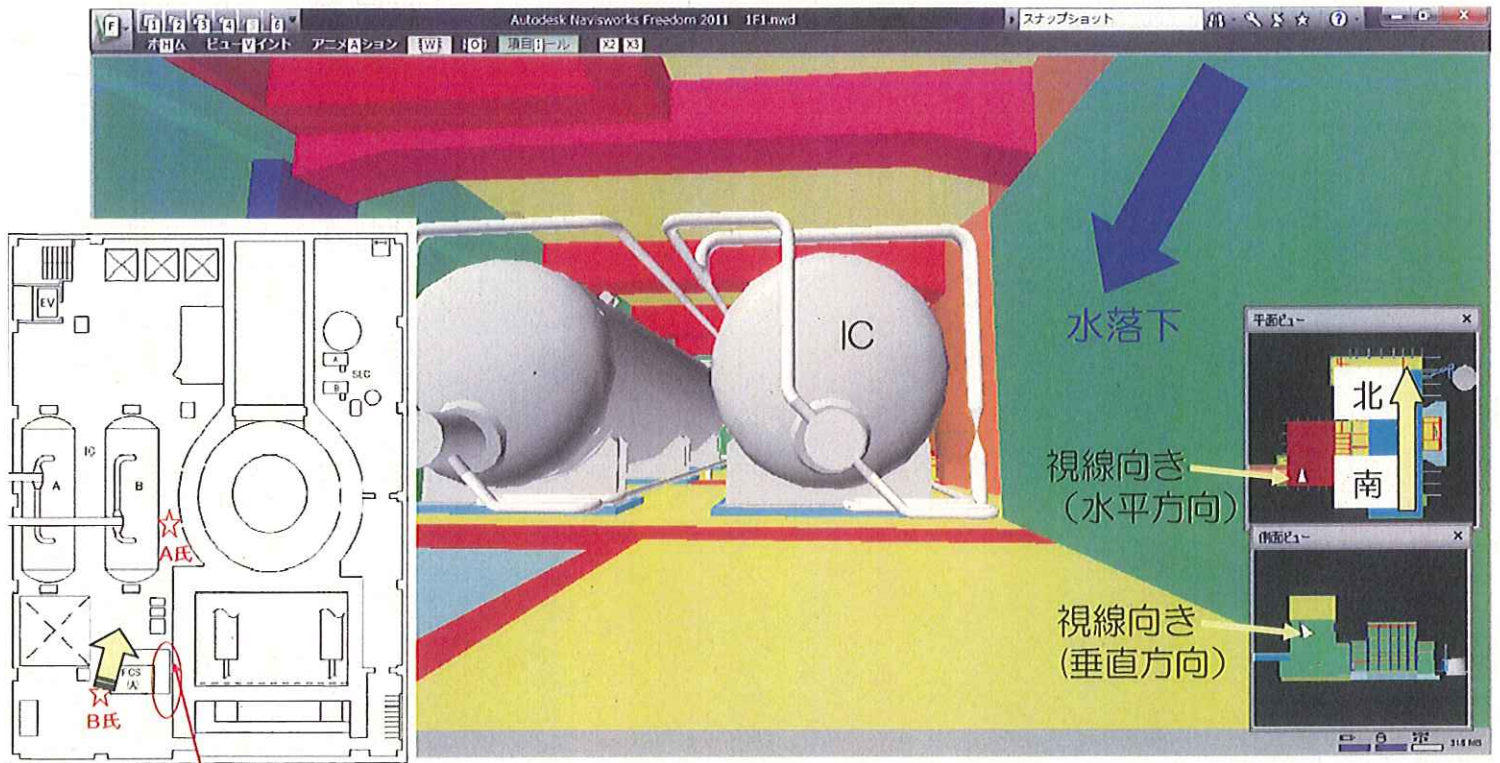
④-1 1号機原子炉建屋4階 出水状況

その出水について、「豊のような形でジャッときた」、「水が上のほうから「パーッと」出てきた」等の証言が得られています。出水が目撃された付近には、IC系配管が引き回されていますが、当該の配管は原子炉からの蒸気が流れる配管であり、それが破断した場合には高温、高圧の蒸気が吹き出すこととなり、出水として目撃された状況（「豊のような形でジャッときた」、「水が上のほうから「パーッと」出てきた」等）とは明らかに異なります。したがって、出水箇所付近を通るIC系配管が出水元であるとは考えられません。

B氏の見撃証言に基づくイメージ
右横の上方から「畳のような形でジャット」出水

目撃情報に基づく出水箇所

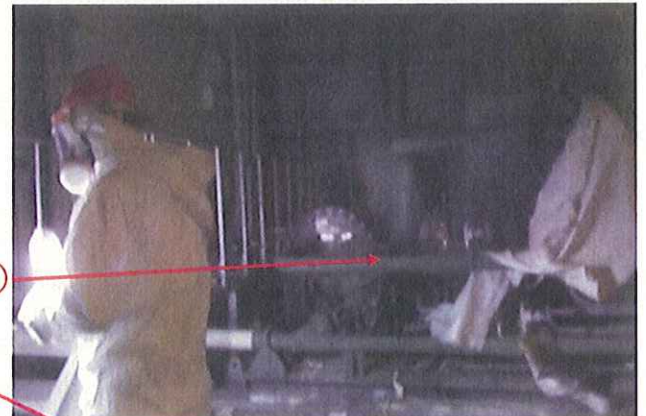
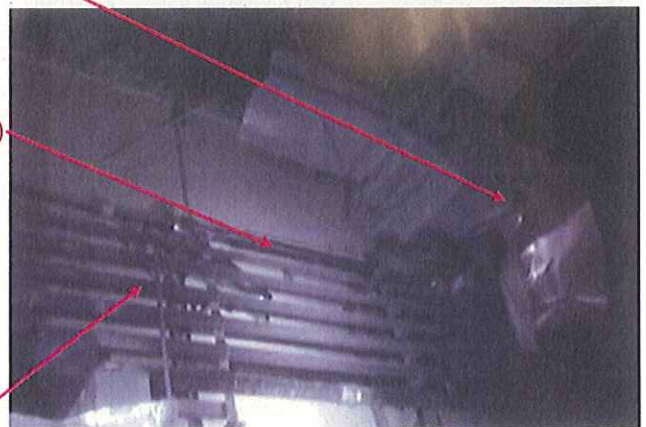
④-2 1F-1 原子炉建屋4F現場調査の概要(1)

図面調査及び平成24年11月30日に実施した現場調査により、出水現場近傍には以下の機器が設置されていることを確認

- ① 可燃性ガス濃度制御系水素再結合装置及び配管：床面近傍に配置
- ② 空調ダクト及び溢水防止チャンバ：使用済み燃料プール壁面と接続しており、地震時プール水の流入可能性あり
- ③ 非常用復水器ベントライン（非常用復水器一次系から主蒸気管に蒸気を戻すライン）：高温の蒸気を内包する小口径配管（3/4インチ）であり、万が一損傷しても畳状の出水の原因になる可能性は極めて小さい

④ 電線管

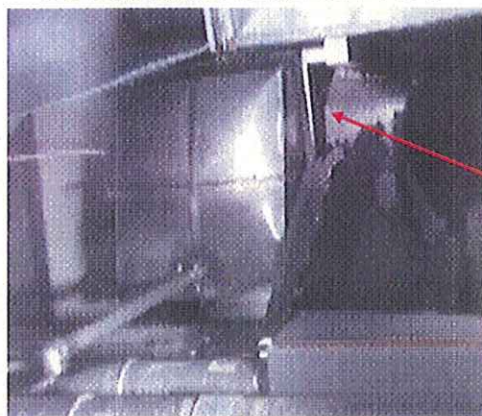
チャンバ南面
(閉止板)

- 溢水防止チャンバについては、以下の状況が確認された。
 - 南面にある閉止板については、大きく変形し、開口が生じていることを確認
 - 北面の板材は内側から膨れるように変形していることを確認
 - 西面にある点検口フランジは目視できず
- チャンバ周辺の使用済み燃料プール壁面上方に非常用復水器ベントライン配管があり大部分で保温材が外れていたが、配管本体に目視で確認できるような大きな損傷は確認されず。

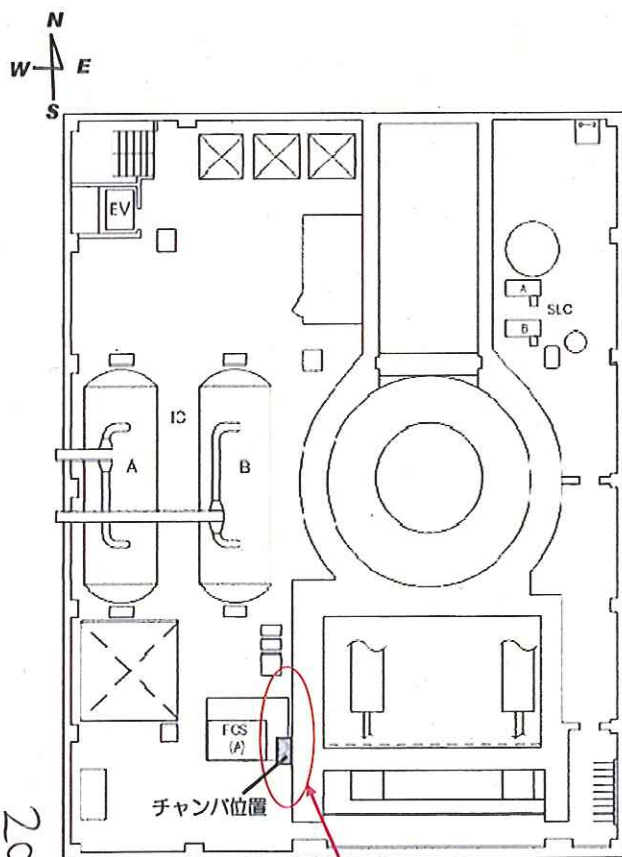
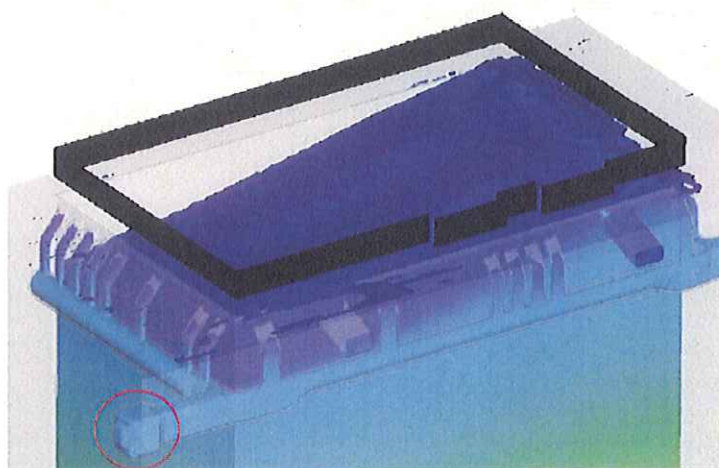
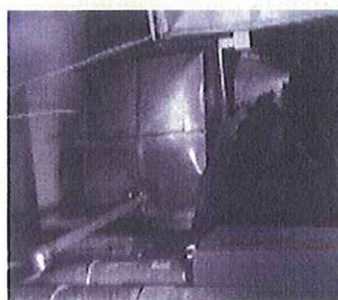
④-4 使用済み燃料プール及びダクトのイメージ図

○ 一方、使用済燃料プール壁には、水面数十 cm 程度上方に空調ダクトにつながる開口があり、その空調ダクトは燃料プールダクトチェンバー（200 リットル程度の容量をもつ水受）につながっております。今回目撃された出水は、使用済燃料プールの水が地震の揺れで波打ち（スロッシング）、プール水面近くに開口部をもつ空調ダクトを通じて階下の原子炉建屋4階に出水したと考えております。なお、平成24年11月30日に現場調査を行った際、出水が目撃された付近のIC蒸気配管に破損が見受けられず、一方、当該ダクトチェンバーが実際に破損していることが確認されており、位置的にも当時作業をされていた方の出水証言と合致していることが確認されました。

ダクトを下から覗いた写真

- ダクト配管の設置箇所と目撃証言に基づく出水箇所はほぼ同じであった。
- 4階での出水はスロッシングにより生じたプール水が空調ダクトを通し溢水防止用チャンバから漏水した可能性が高いと考えられる。

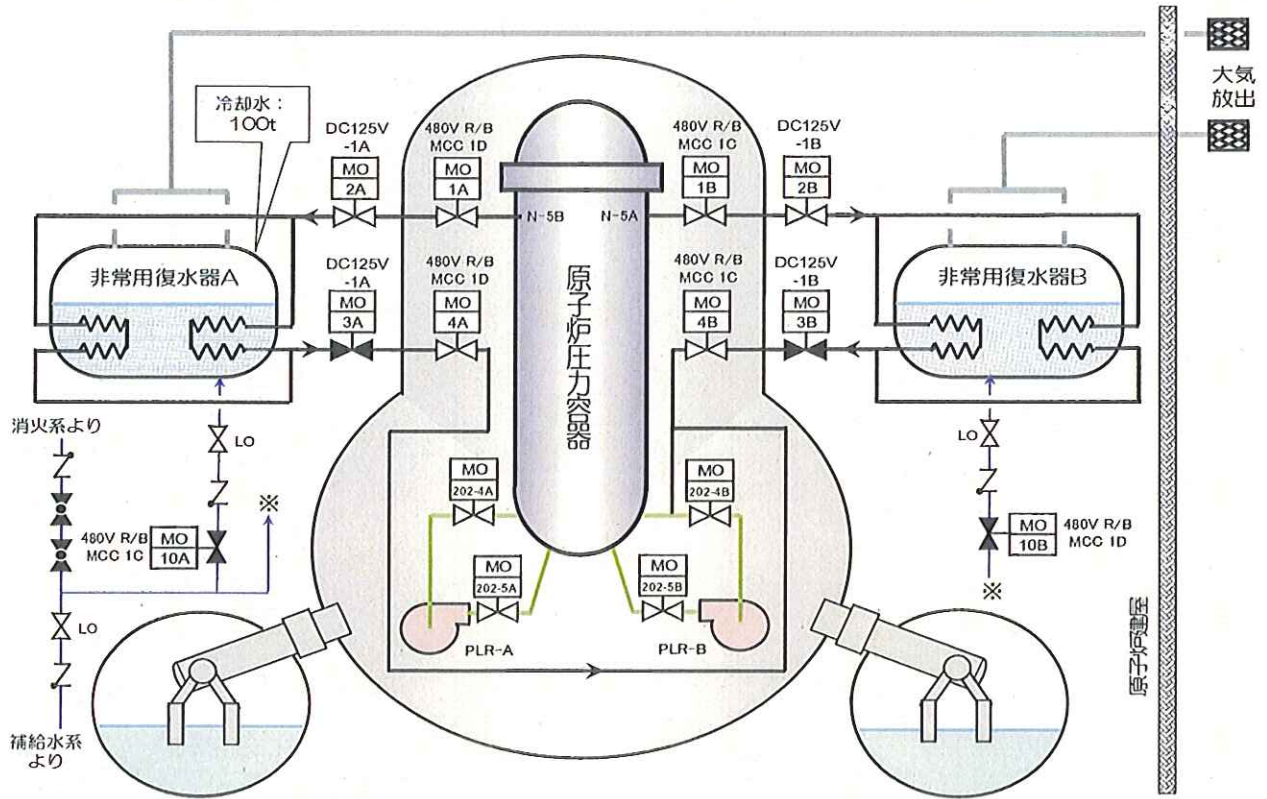
⑤-1 福島第一1号機の対応状況(ICの操作)

今回の事故の対応において、運転員は、手順書に則り、プラント状況（原子炉冷却材の温度変化率、あるいはそれと同等の意味をもつ原子炉圧力の変化状況）に応じて、適宜、手動でICの起動、停止を繰り返していました。

運転員は、ICを手動で停止する際に、ICを停止することによって原子炉压力容器及びそれにつながる配管等に漏えいがないことも併せて確認できると考えておりました（ICを停止した際に、原子炉圧力の低下が止まるようであれば、漏えいがないものと判断できます）。

津波により電源を喪失し、格納容器内側、外側各隔離弁が自動閉信号発信

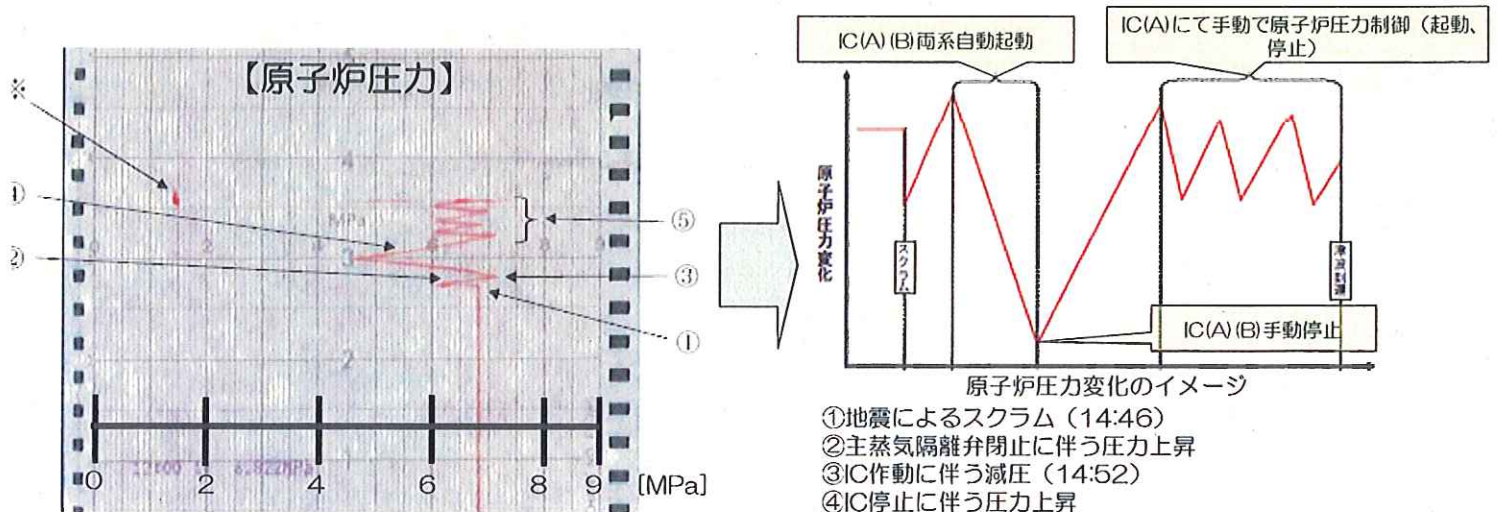
⑤-2 IC操作と原子炉圧力の挙動

運転員が配管等からの漏えいの可能性にまで気を配りながら操作を行っていたことは、大きな地震の直後に様々な可能性に配慮して、状況に即した適切な対応を行っていたことを示すものであり、配管破損の存在を示唆するものではありません。また、運転員は当時、ICの停止によって原子炉圧力が回復したこと（漏えいがない状況で想定される挙動）を確認しております。

非常用復水器は設計どおり原子炉圧力高信号 (7.13MPa [abs]) で自動起動*
 (通常運転圧力7.03MPa [abs]) ※参考 SRVの逃がし弁設定値は7.27~7.41MPa[abs]
 原子炉温度変化率を遵守するため、手動にて停止
 (原子炉圧力容器内の炉水の温度変化率は55°C/h以下にすることが運転手順で明記)
 その後、1系列で圧力制御は十分と判断。A系を手動起動/停止し、原子炉圧力を制御
 原子炉圧力は約6~7MPaの範囲で手動制御

- ①地震によるスクラム (14:46)
 - ②主蒸気隔離弁閉止に伴う圧力上昇
 - ③IC作動に伴う減圧 (14:52)
 - ④IC停止に伴う圧力上昇
 - ⑤ICによる圧力変動(推定)
- ※ 15時30分過ぎに津波が到来したと想定される。
 津波の影響によると思われる記録終了
